Sveučilište u Zagrebu
Fakultet strojarstva i brodogradnje

D I P L O M S K I R A D

Marko Horvat

Mentor:
Doc. dr. sc. Vesna Alar

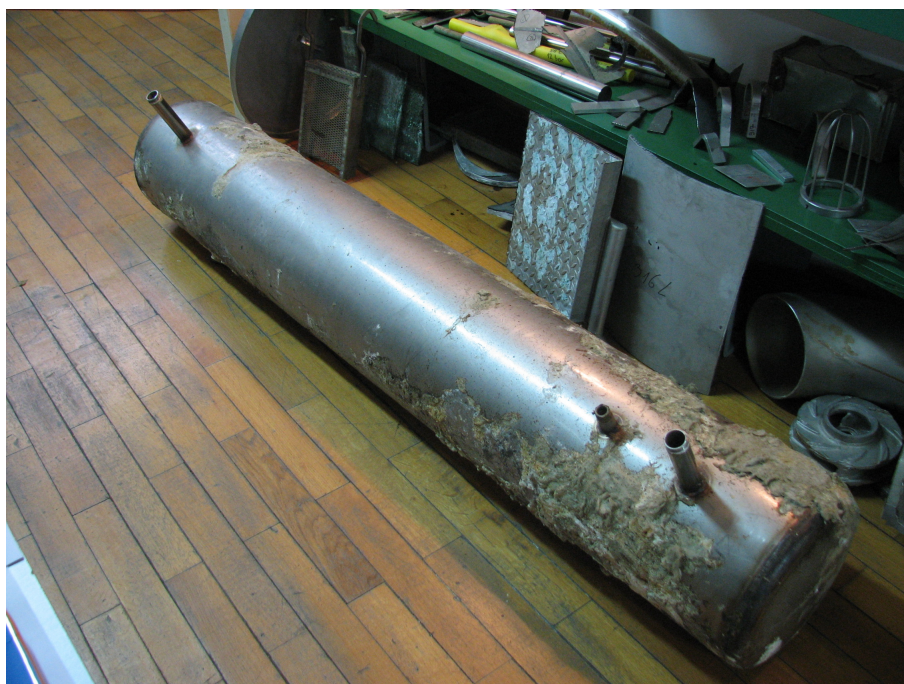
Kotao za dogrijavanje vode u pogonu pekare na kojem je izvršena analiza napetostne korozije prikazan je slikom 57. U kotlu je zagrijavana voda na temperaturu od $\sim 80\text{ }^{\circ}\text{C}$, a pojava propuštanja utvrđena je nakon 1 godine eksploatacije.

Slika 57: Kotao za dogrijavanje vode u pogonu pekare
(snimljeno u Laboratoriju za zaštitu materijala)

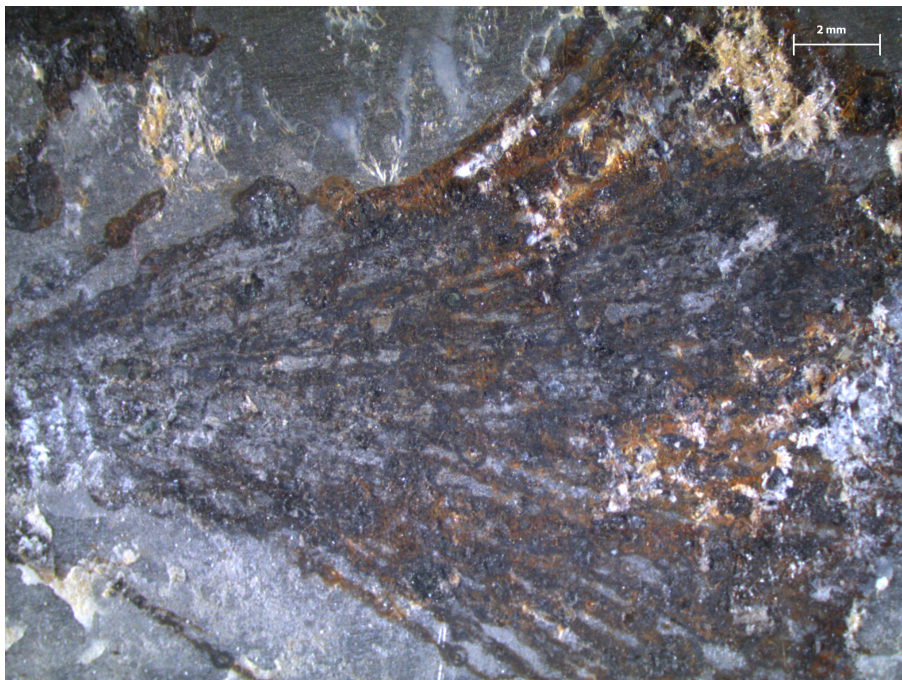
Na tako pripremljenim ispitnim uzorcima provedena su stereomikroskopska ispitivanja te su utvrđene brojne vrlo razgranate pukotine po cijeloj površini uzoraka prekrivene s korozivskim produktima. Slikom 61 i 62 prikazani su karakteristični detalji snimljeni na uzorcima 1 i 3.

Slika 61: Izgled površine uzorka prije čišćenja - razgranate pukotine izazvane napetosnom korozijom – Uzorak 1, AISI 304, stereomikroskop Leica MZ6

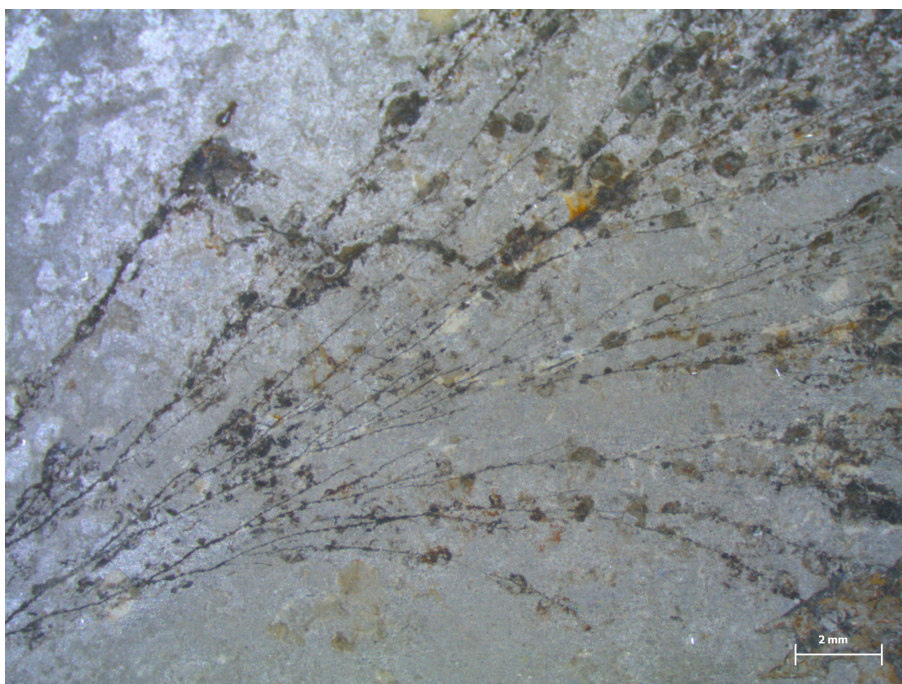
Slika 62: Izgled površine uzorka prije čišćenja - razgranate pukotine izazvane napetosnom korozijom – Uzorak 3, AISI 304, stereomikroskop Leica MZ6

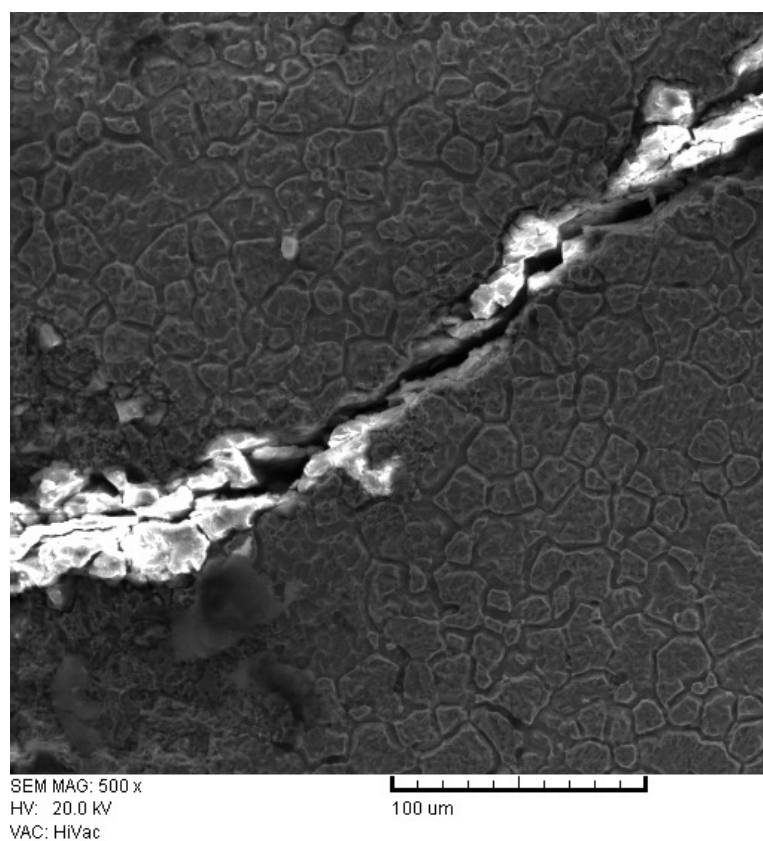
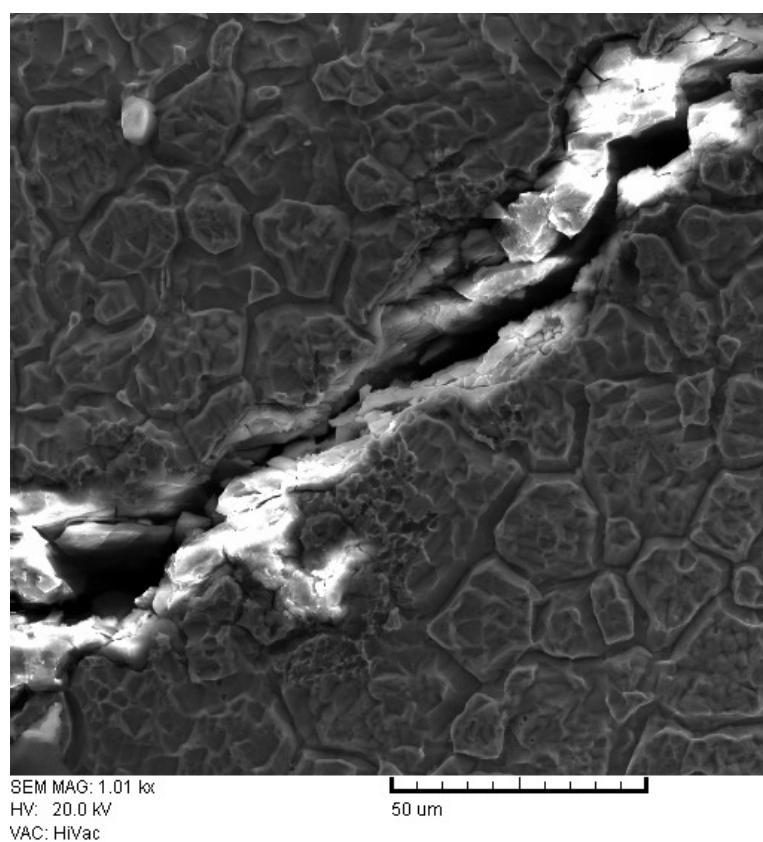
Osim stereomikroskopskih ispitivanja u okviru ove analize napetosne korozije provedeno je i SEM ispitivanje i to na uzorku 4. SEM ispitivanja potvrđuju transkristalnu prirodu loma što je i prikazano slikama 68 do 71.

Slika 68: SEM snimak transkristalne pukotine na površini materijala – Uzorak 4 uz različita povećanja (materijal AISI 304)

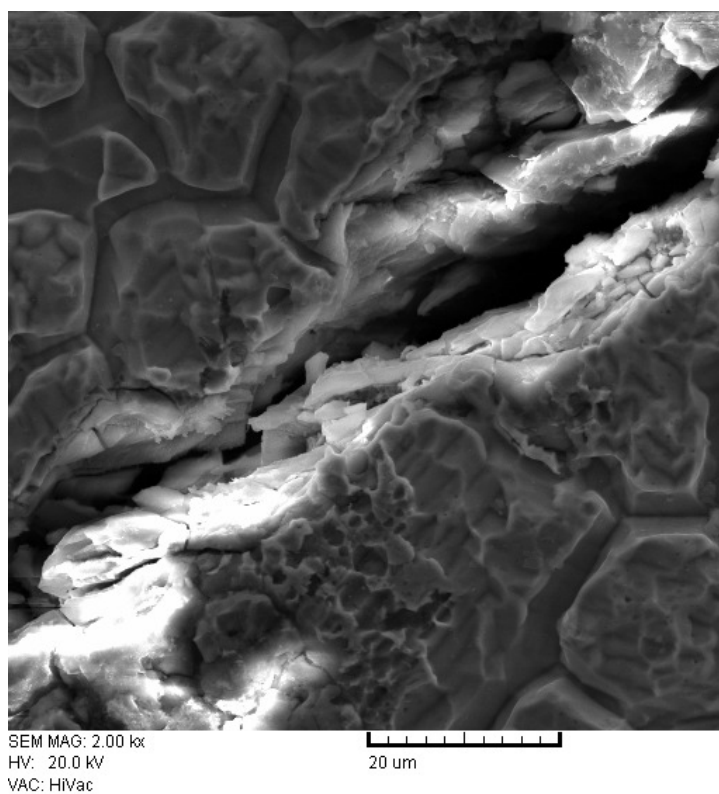
Slika 69: Transkristalna pukotina snimljena SEM-om na površini materijala – Uzorak 4 (materijal AISI 304)

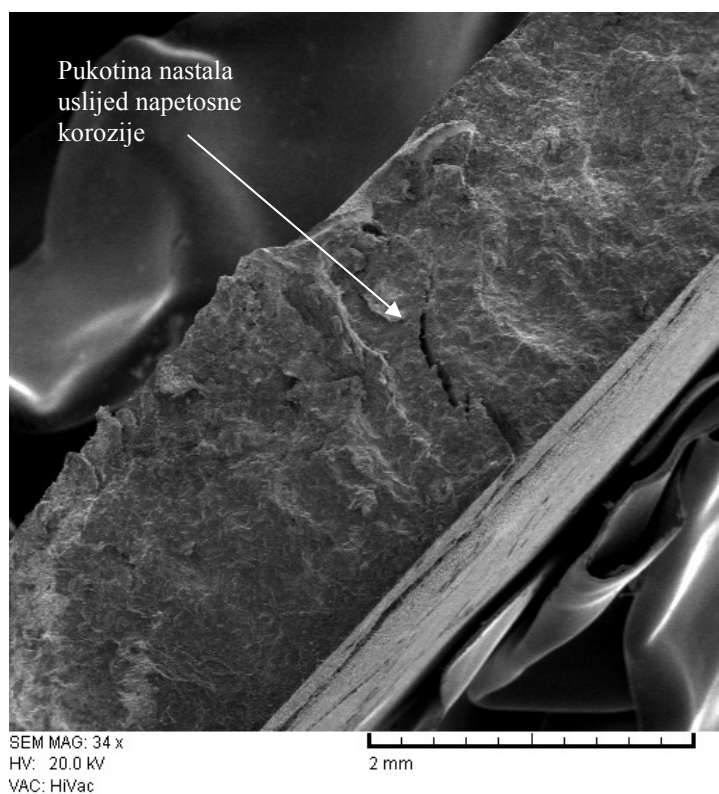
Slika 70: Prikaz površine poprečnog presjeka materijala uslijed loma snimljena SEM-om – Uzorak 4 (materijal AISI 304)

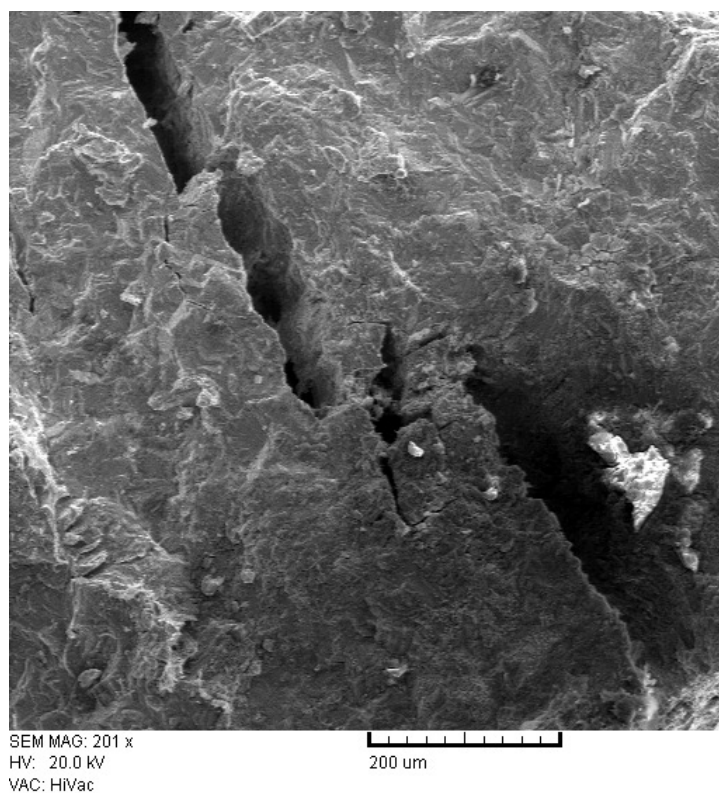
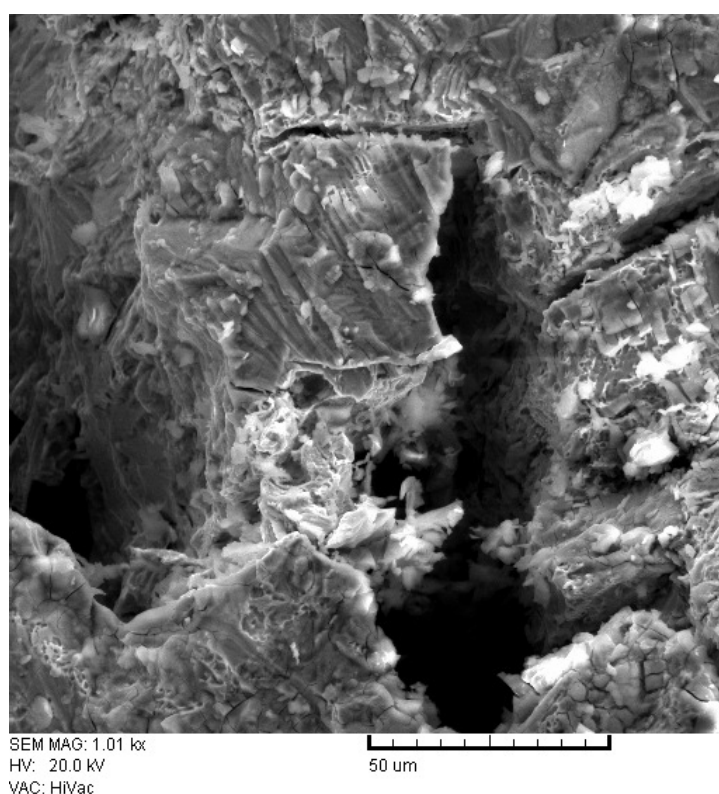
Slika 71: Površina poprečnog presjeka materijala uslijed loma snimljena SEM-om – prikaz detalja pukotine - Uzorak 4 (materijal AISI 304)

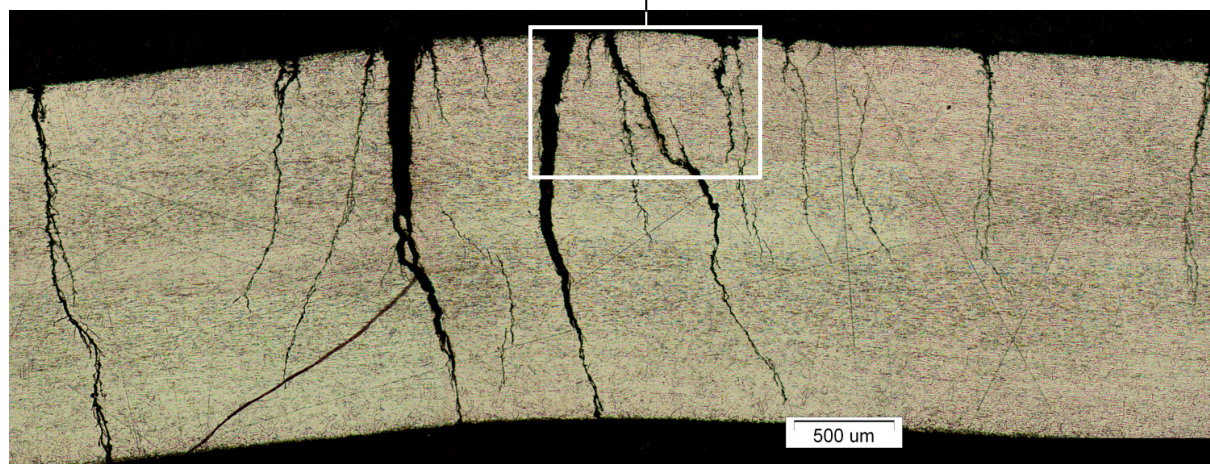
U sklopu analize oštećenja također je izvršena priprema i snimanje uzoraka na optičkom mikroskopu. Slike od 72 do 75 prikazuju rezultate ovog ispitivanja gdje je moguće vidjeti austenitnu mikrostrukturu materijala kao i razgranate transkristalne pukotine na površini te u samom presjeku materijala.

Slika 72: Prikaz mikrostrukture i transkristalnih pukotina u poprečnom presjeku materijala snimljene optičkim mikroskopom Olympus GX51 (materijal AISI 304; Uzorak 4)

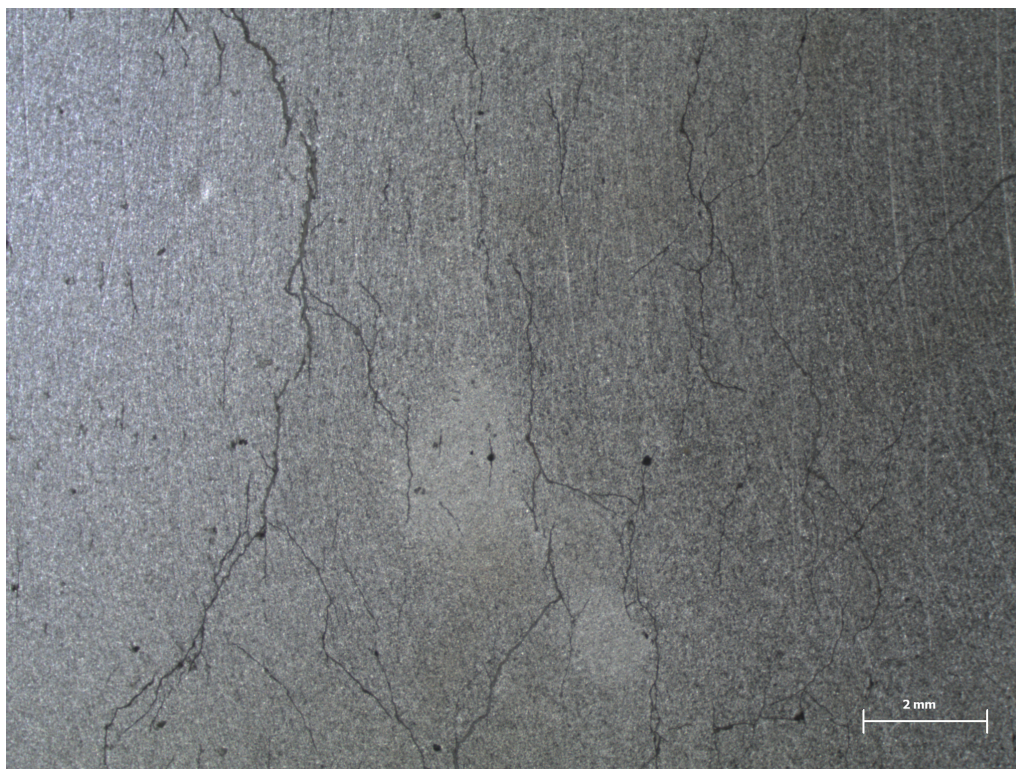
Slika 81: Pukotine izazvane napetosnom korozijom na površini materijala; materijal AISI 304 – Uzorak 9 (snimljeno stereomikroskopom Leica MZ6)

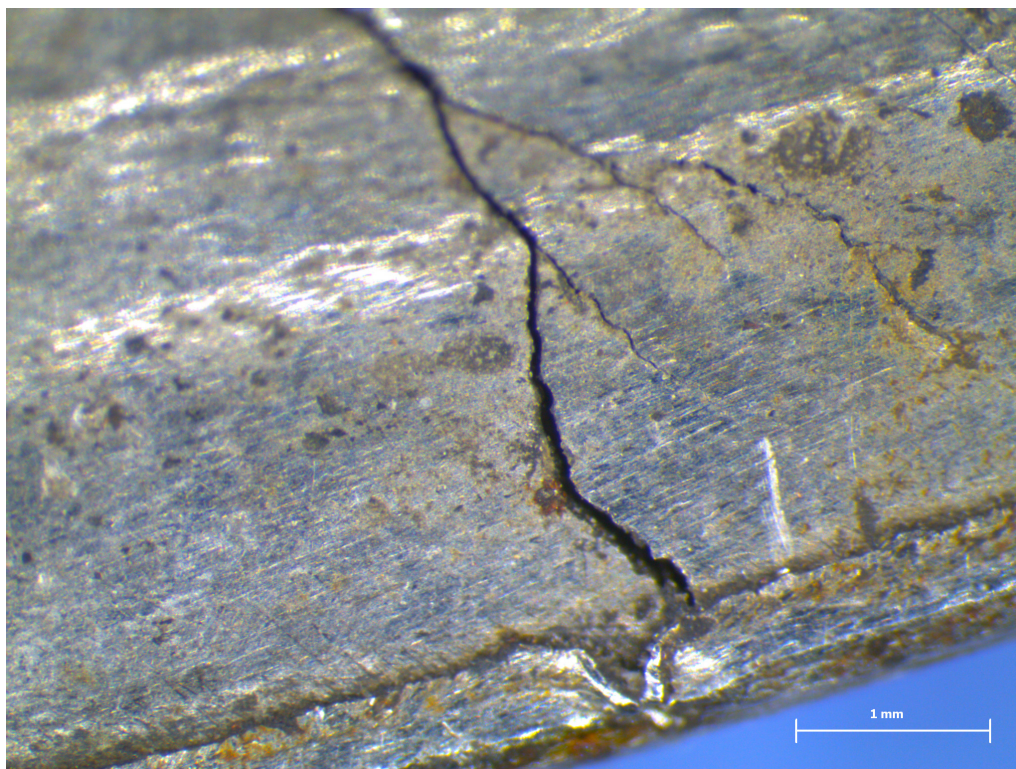
Slika 82: Pukotine izazvane napetosnom korozijom; materijal AISI 304 – Uzorak 10 (snimljeno stereomikroskopom Leica MZ6)

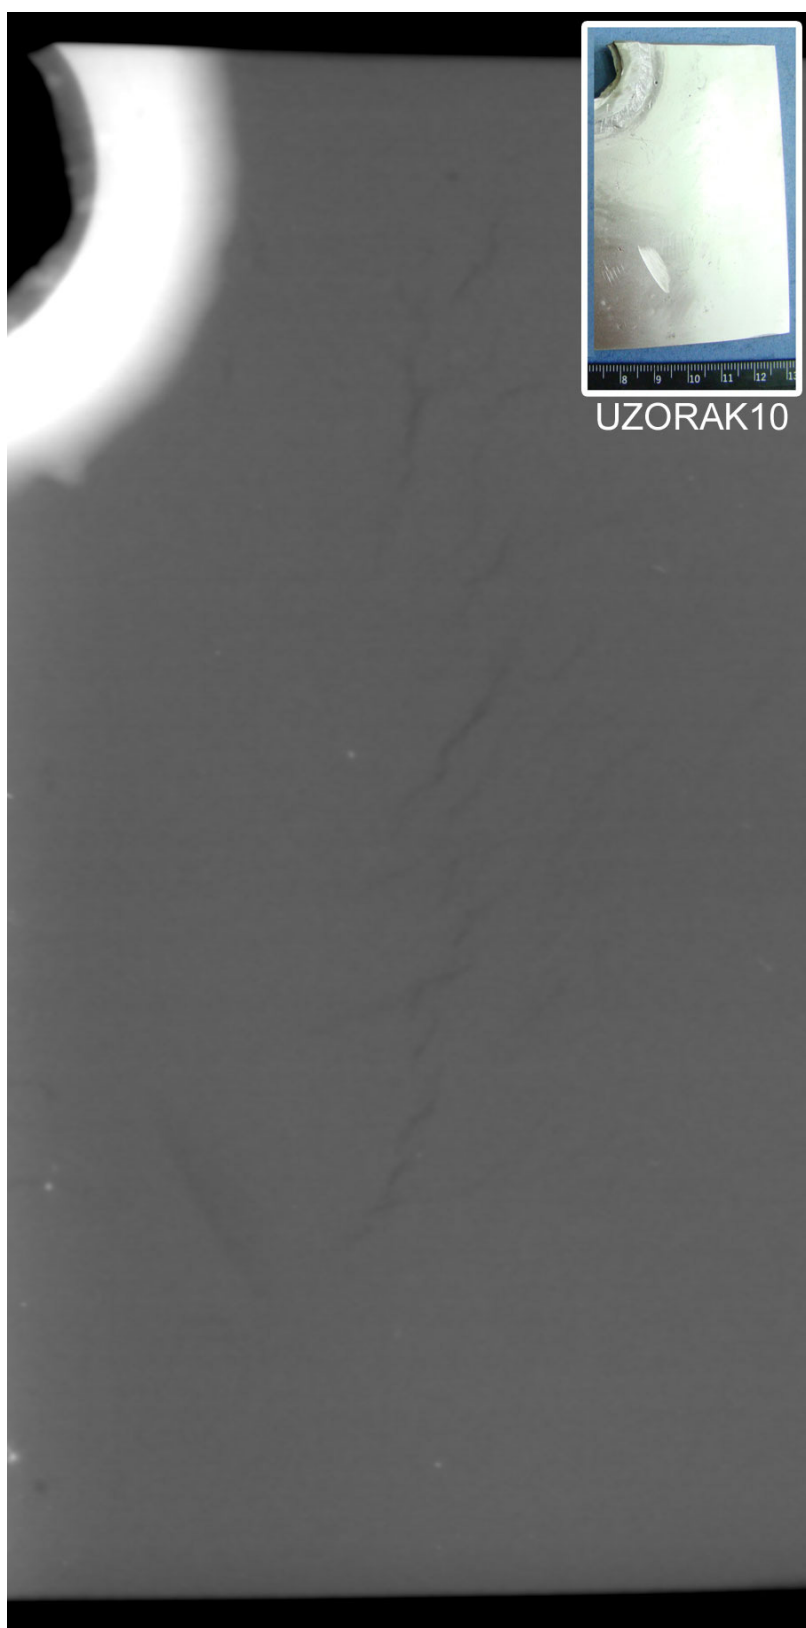
Slika 83: Digitalni radiografski snimak uzorka 10 - uz pukotine uz zavareni spoj vidljive su brojne pukotine u osnovnom materijalu; materijal AISI 304

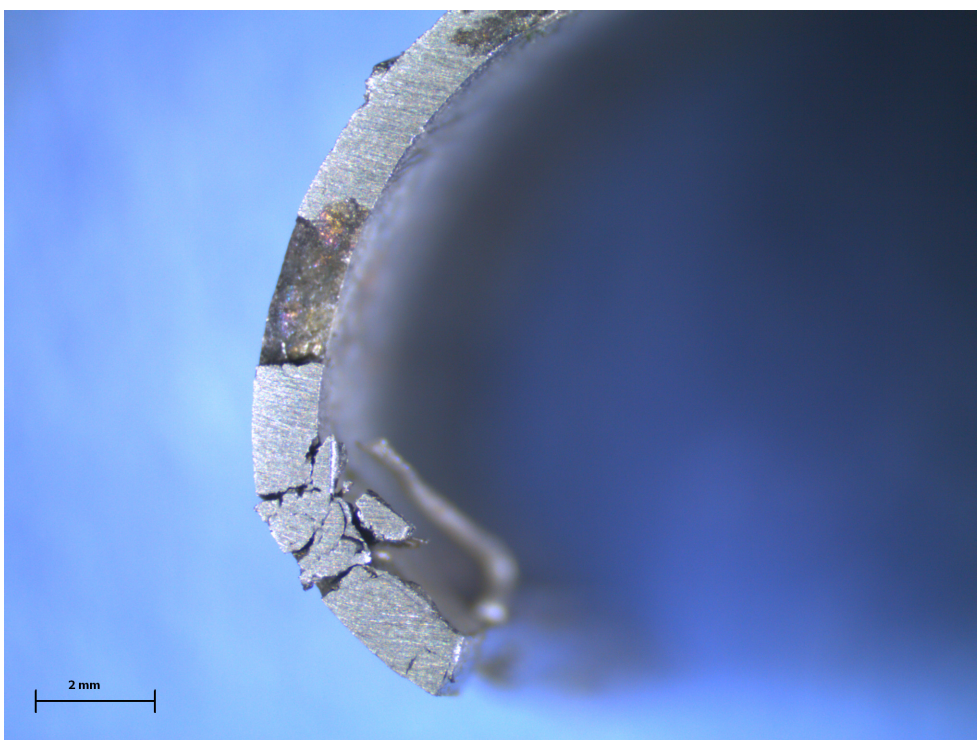
Slika 89: Prikaz propagacije pukotina duž cijelog poprečnog presjeka cijevi; materijal AISI 316Ti – Uzorak 8 (snimljeno stereomikroskopom Leica MZ6)

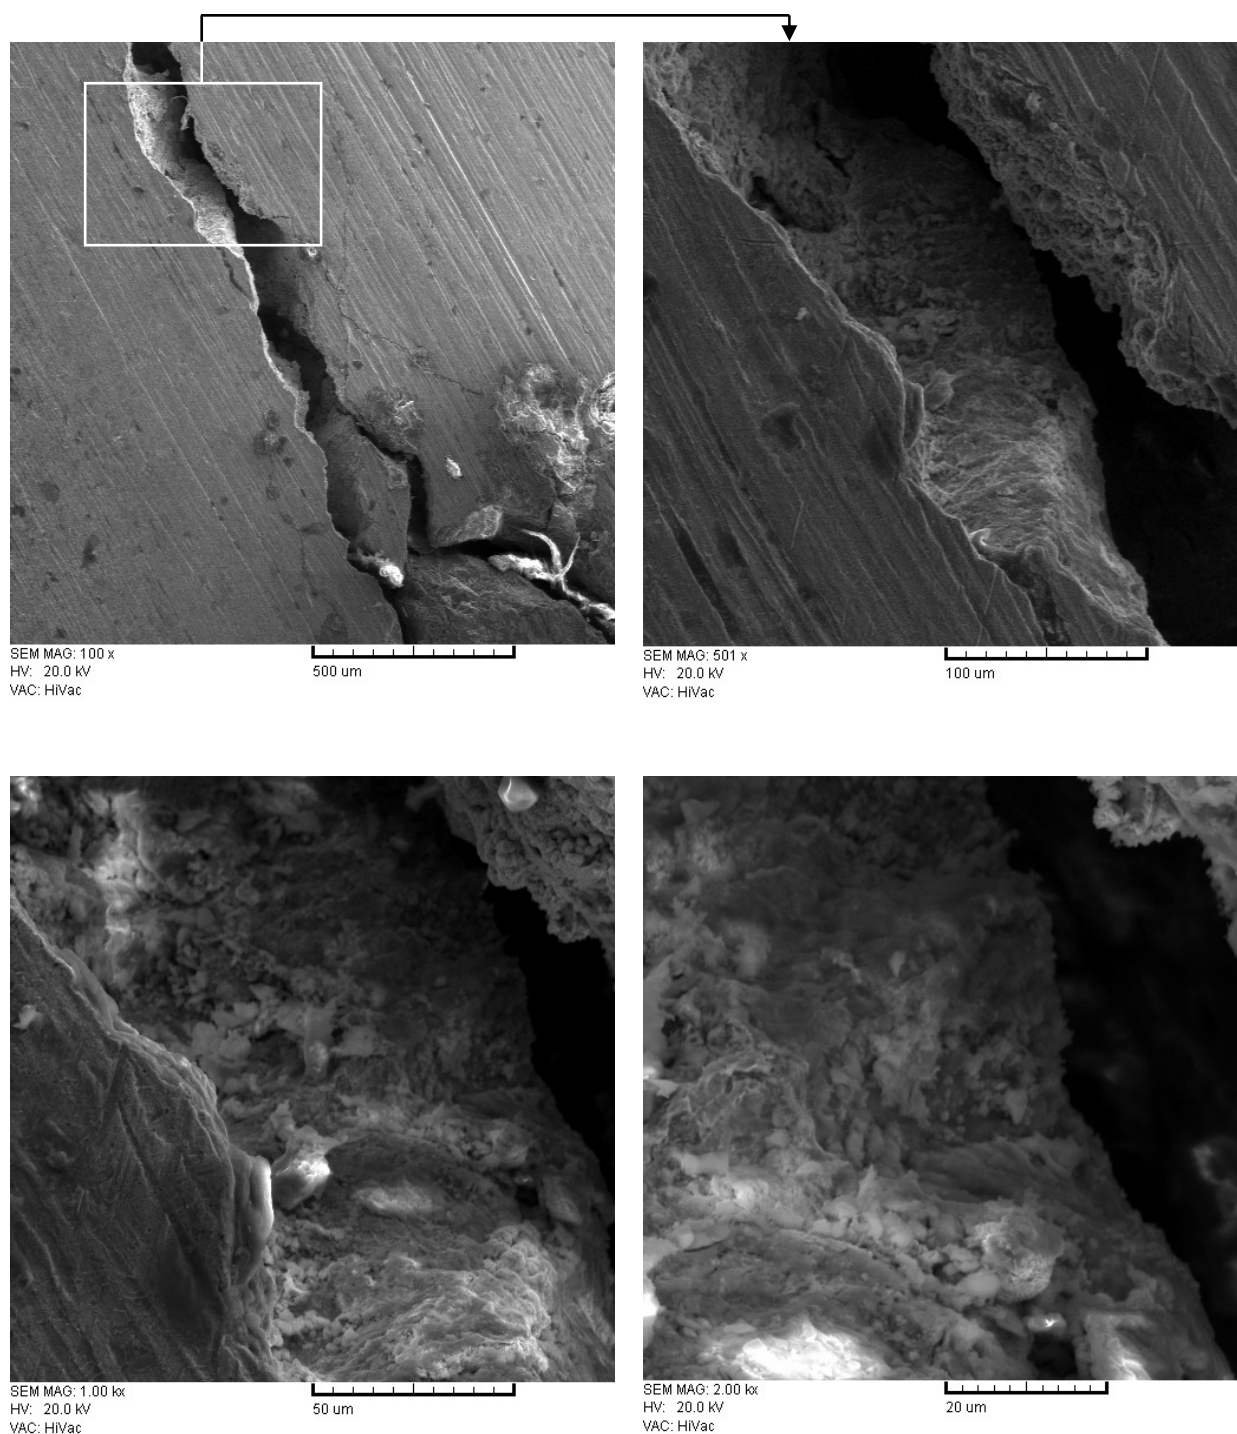
Ispitivanjima provedenim na pretražnom elektronskom mikroskopu (SEM) dodatno je ilustrirana morfologija nastalih oštećenja, slike 90 do 92.

Slika 90: Prikaz lokaliteta pukotine zaštitne cijevi grijača i njene unutrašnjosti uz različita uvećanja; materijal AISI 316Ti – Uzorak 8 (snimljeno SEM-om)

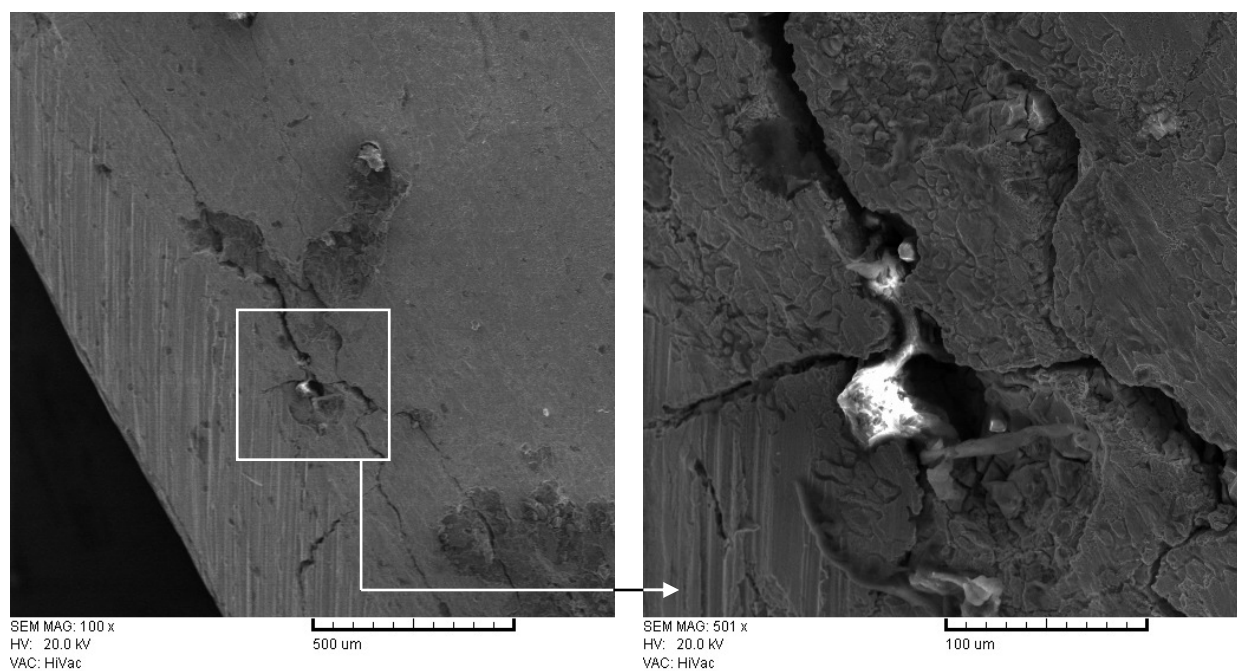
Slika 92: Prikaz pukotine u zaštitnoj cijevi grijača prije uklanjanja korozivskih produkata; materijal AISI 316Ti – Uzorak 8 (snimljeno SEM-om)

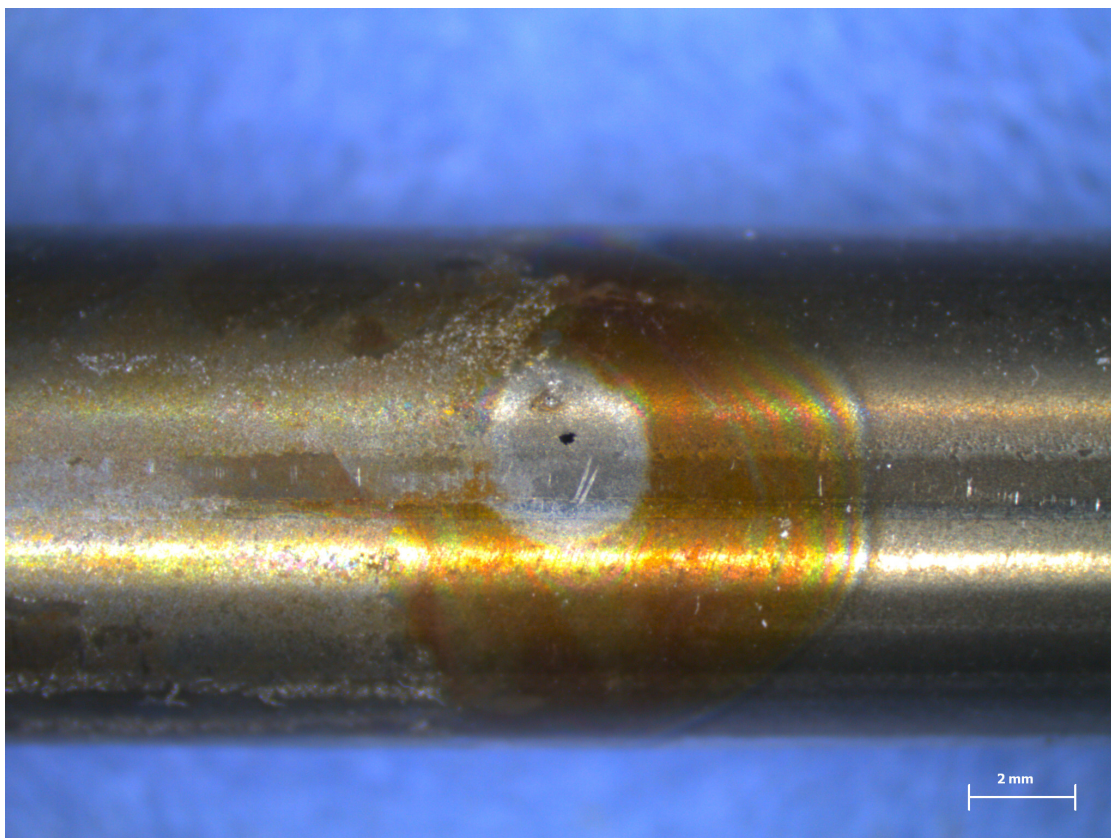
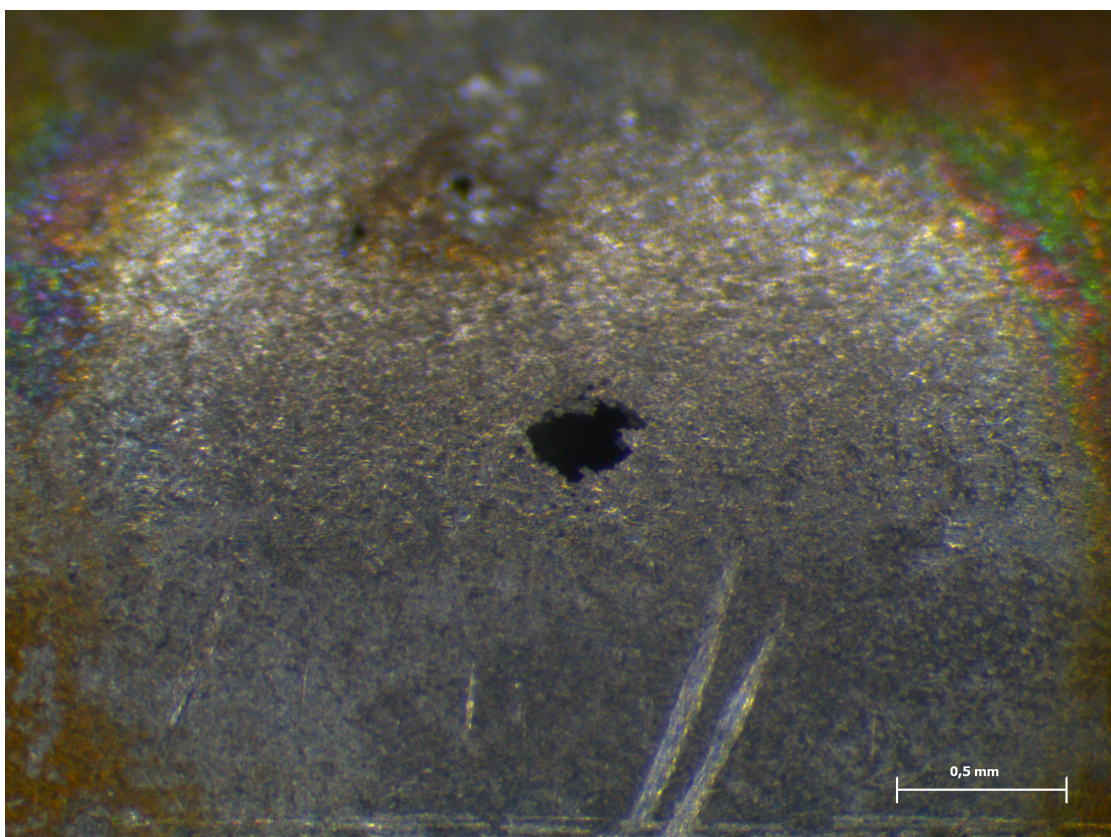
Slika 97: Stereomikroskopski snimci lokaliteta rupičaste korozije – Uzorak 14; materijal AISI 304

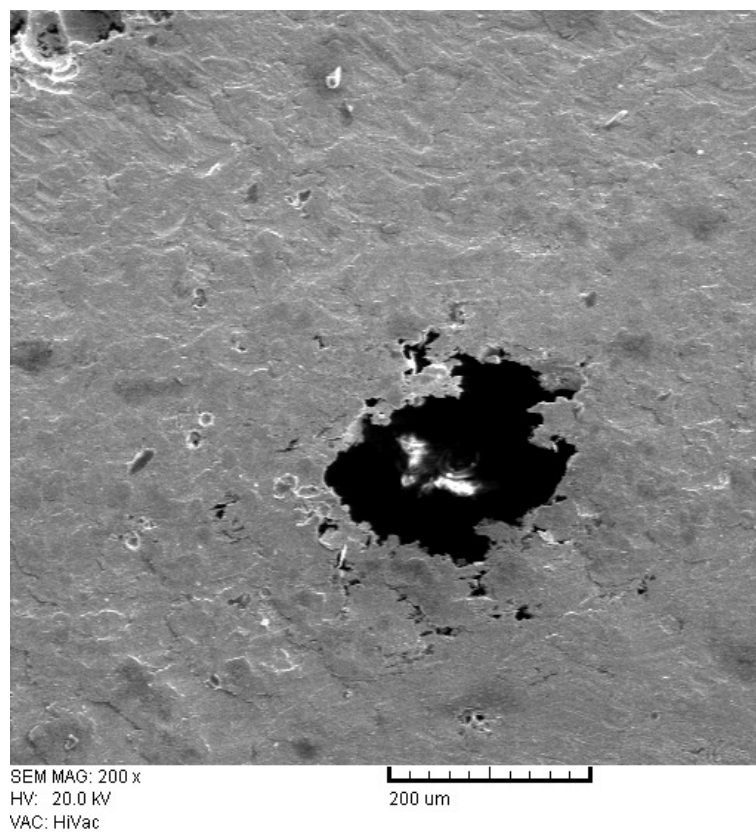
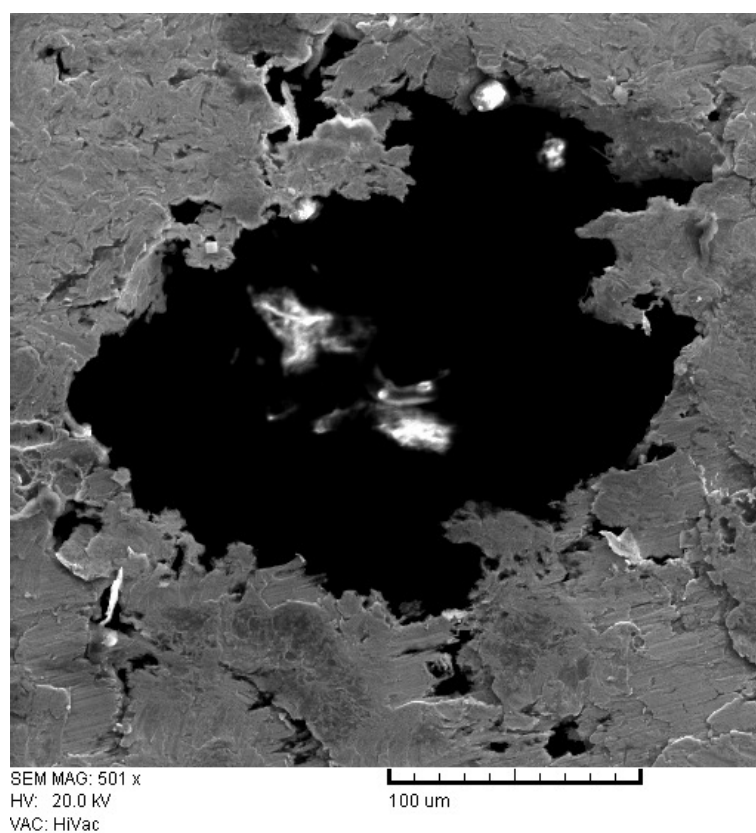
Slika 98: SEM snimci lokaliteta rupičaste korozije - Uzorak 14; materijal AISI 304. Vidljivo je da iznad oštećenja još postoji dio pokrova – ostataka uništenog metala

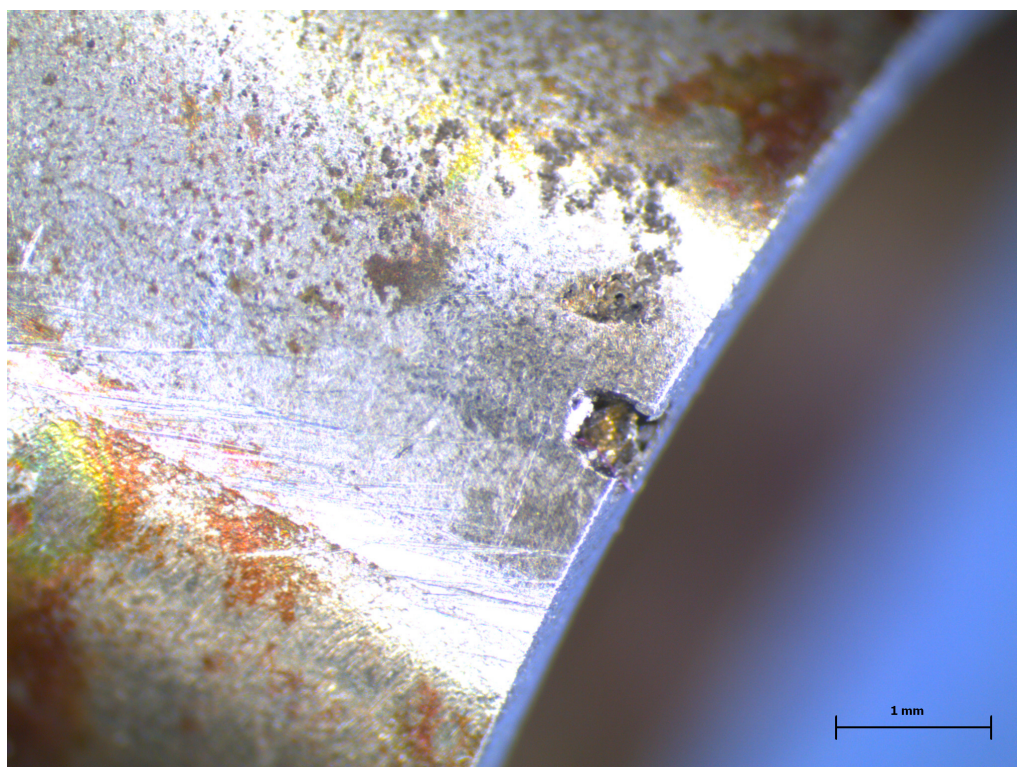
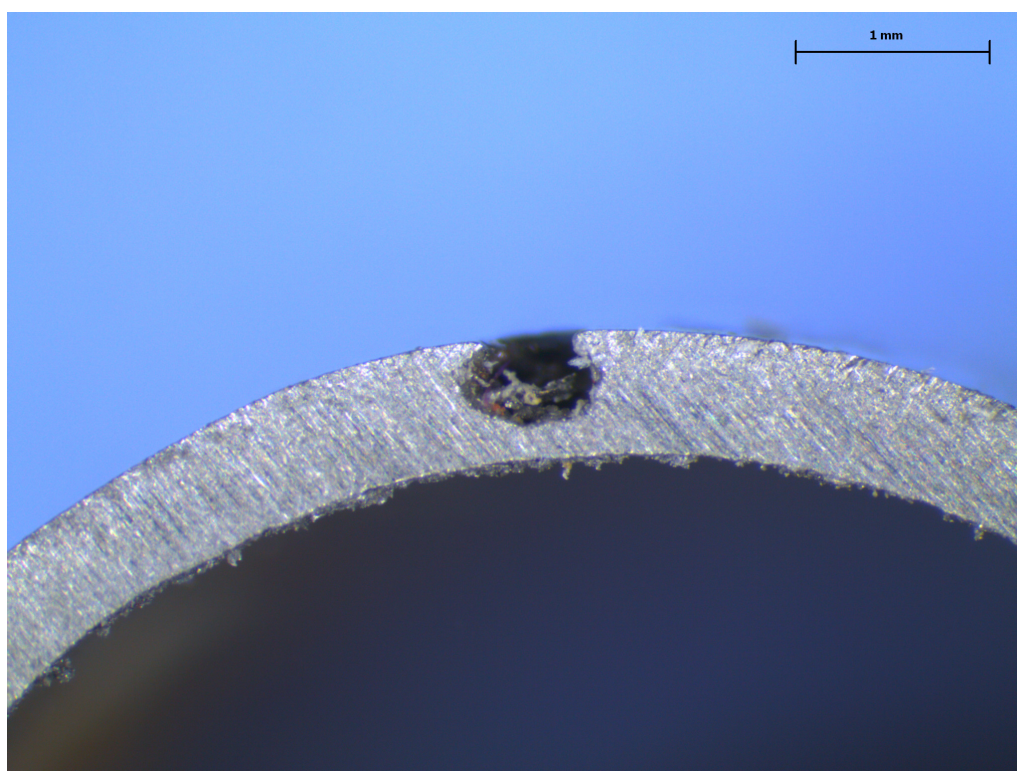
Slika 99: Poprečni presjek lokaliteta rupice nastale jamičastom korozijom na zaštitnoj cijevi grijača (Serija II) – Uzorak 14; materijal AISI 304 (snimljeno stereomikroskopom Leica MZ6)

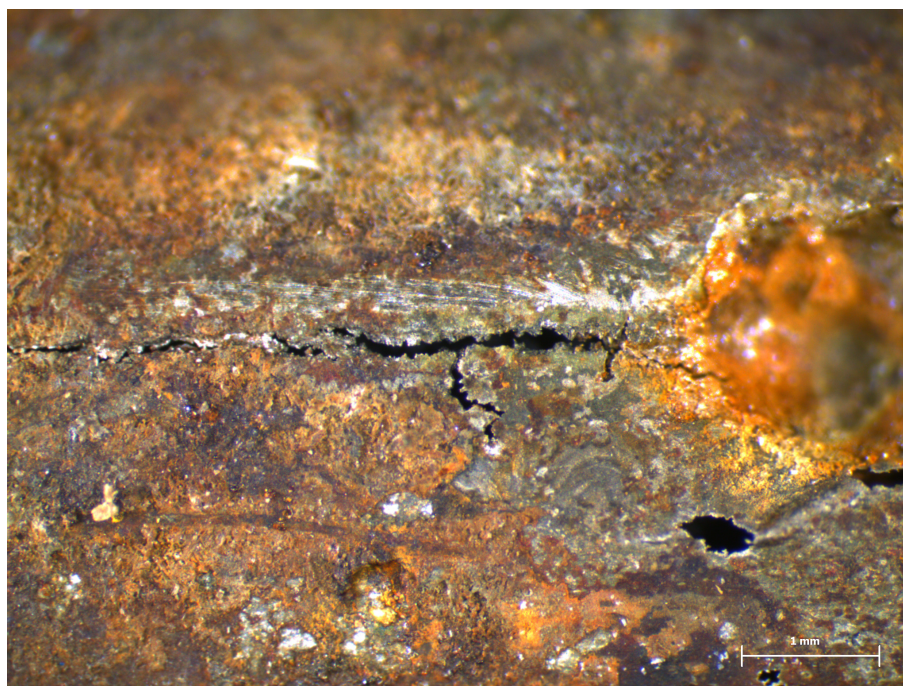
Slika 100: Korozijsko oštećenje jamičastom i napetosnom korozijom – Uzorak 15; materijal AISI 304 (snimljeno stereomikroskopom Leica MZ6)

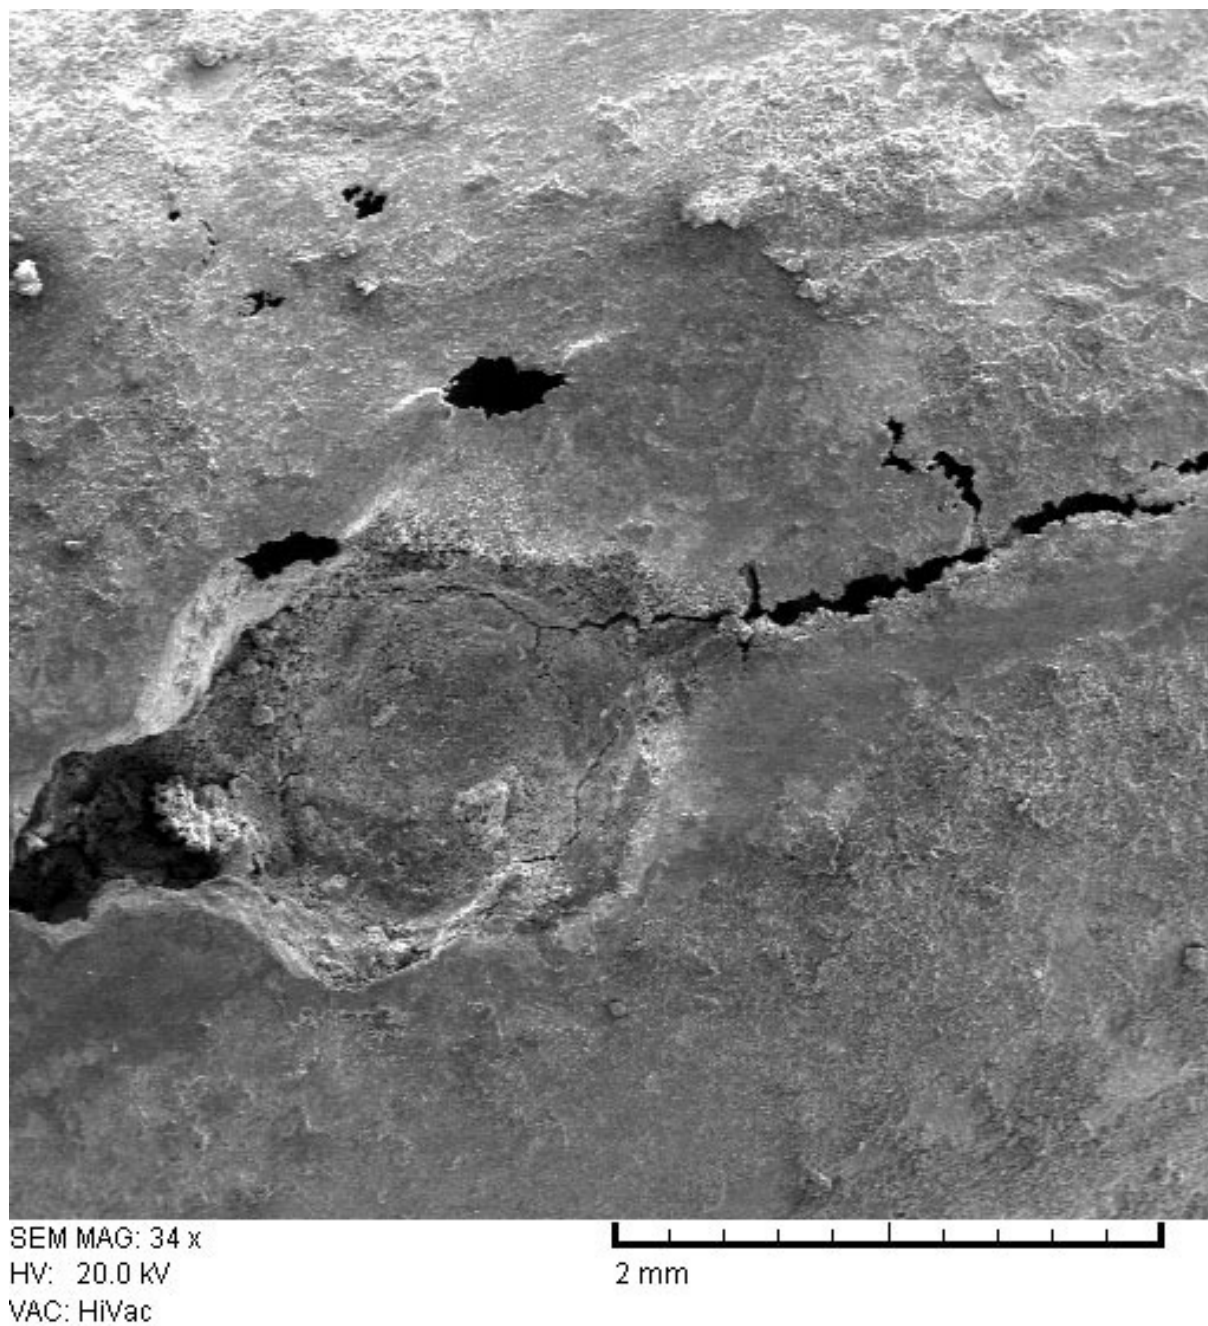
Slika 101: SEM snimak korozijskog oštećenja jamičastom i napetosnom korozijom – Uzorak 15; materijal AISI 304

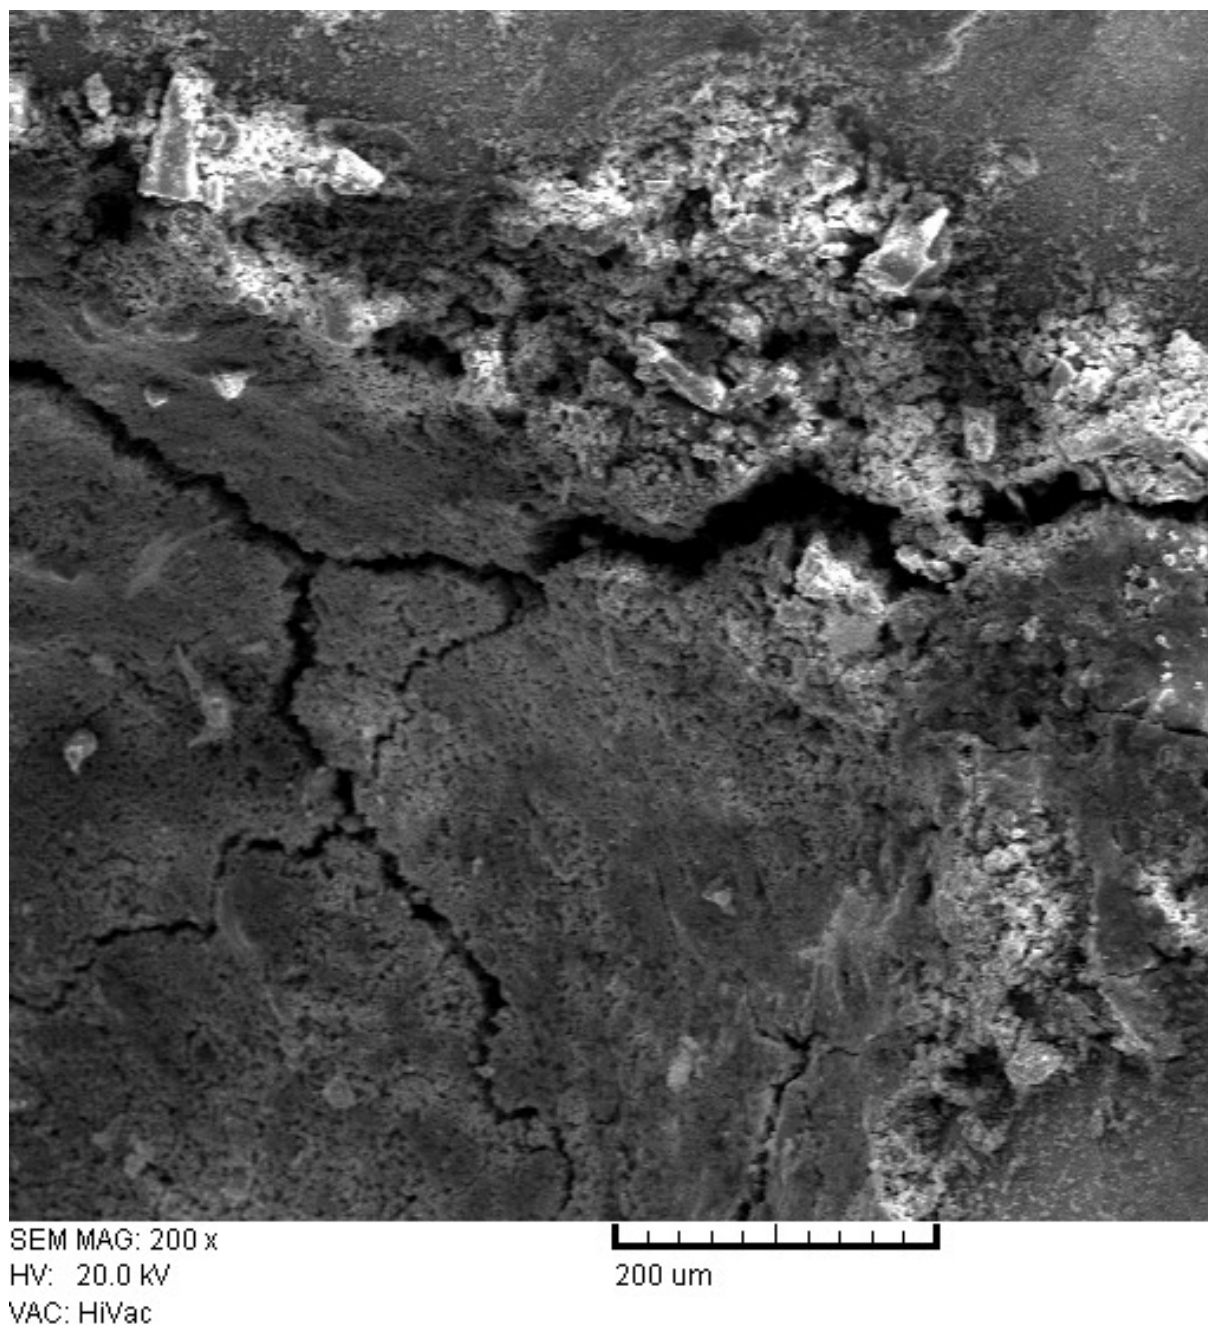
Slika 102: SEM snimak propagacije napetosne korozije uzrokovane jamičastom korozijom - Uzorak 15; materijal AISI 304
